長野県 とうみ たなか とうぶ
東御市 田中小学校校区・東部中学校 (通学路要対策箇所)

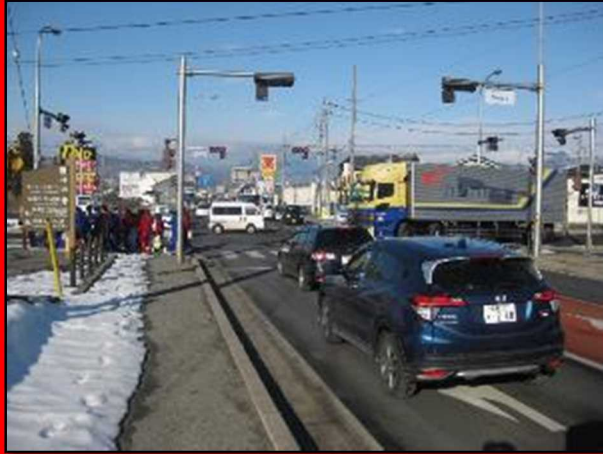
① 国道18号（常田交差点）

【状況】大型車の通過が多く、横断者が危険である。

【対応内容】交差点内の安全対策

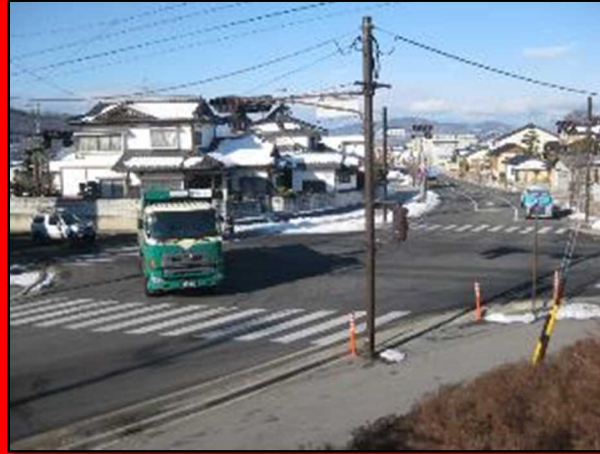
① 県道東部望月線（常田南交差点）

【状況】交差点内の右左折車が多いため、横断者が危険である。

【対応内容】交差点内の安全対策

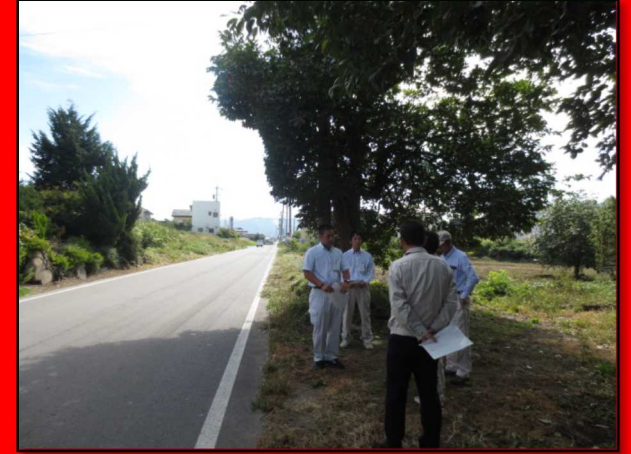
② 県道東部望月線（田中地区～加沢地区）

【状況】交通量が多く歩行スペースが狭いため、歩行者が危険である。

【対応内容】道路改良・歩道の設置

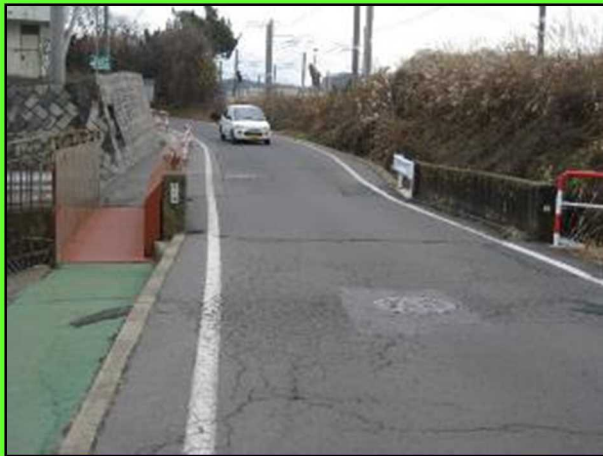
③ 市道田中・西海野線（田中小学校南側市道）

【状況】スピードを出して通過する車両が多く、歩行者が危険である。

【対応内容】注意喚起表示の設置（H28 実施）

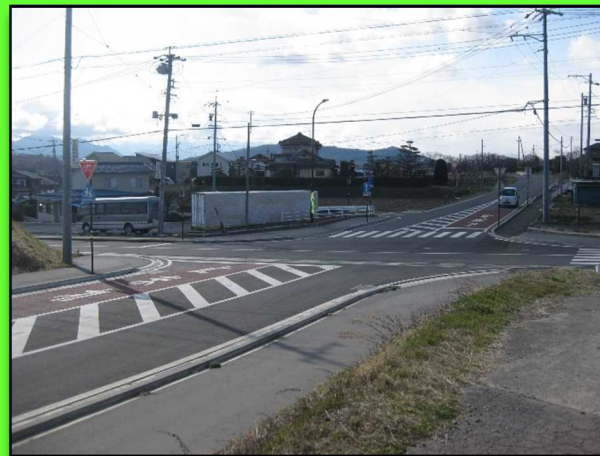
④ 市道県・東深井線（市役所西側市道）

【状況】交通量が多く、横断が危険である。

【対応内容】注意喚起表示の設置（R3 実施）

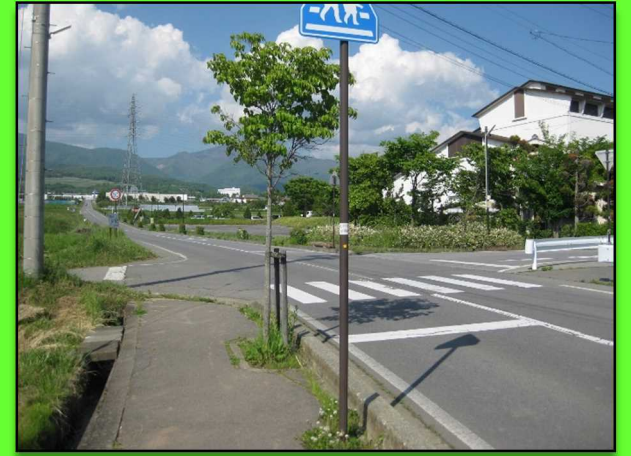
① 東部中 市道田中・祢津線（サンテラス西側）

【状況】スピードを出して通過する車両が多く、歩行者が危険である。

【対応内容】注意喚起表示の設置（H29 実施）
