長野県 とうみ しげの
東御市 滋野小学校校区 (通学路要対策箇所)

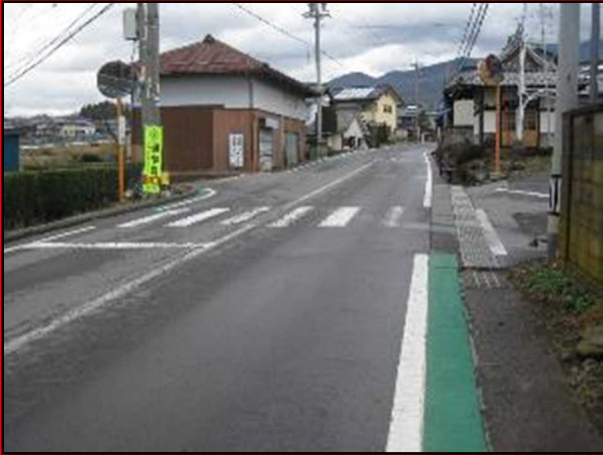
① 県道東御孺恋線（大石消防庫付近）

【状況】横断歩道部に歩行者の待機場所が無く、危険である。

【対応内容】人溜りスペースの整備

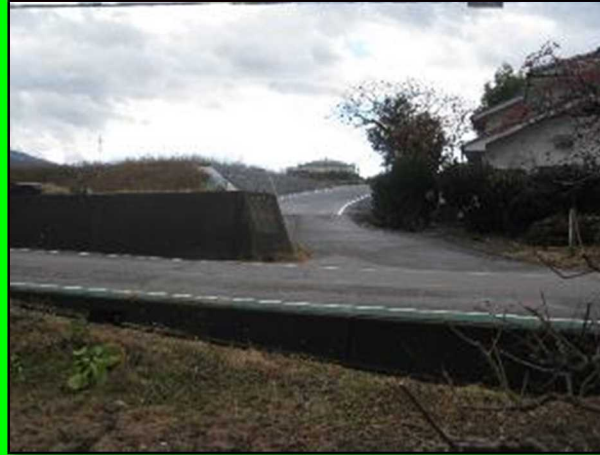
② 市道滋野 446 号線（県道東御孺恋線交差点）

【状況】交差点部分の見通しが悪く、危険である。

【対応内容】注意喚起表示の設置（H30 実施）

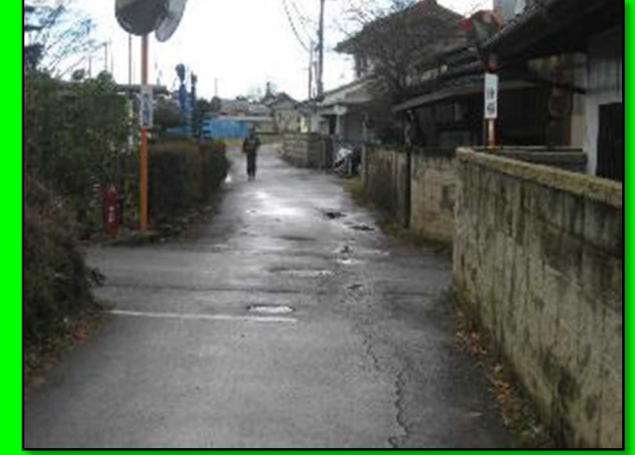
③ 市道金井・片羽線（県道地下道付近）

【状況】住宅が密集した交差点のため、見通しが悪く歩行者が危険である。

【対応内容】注意喚起表示の設置（H28 実施）

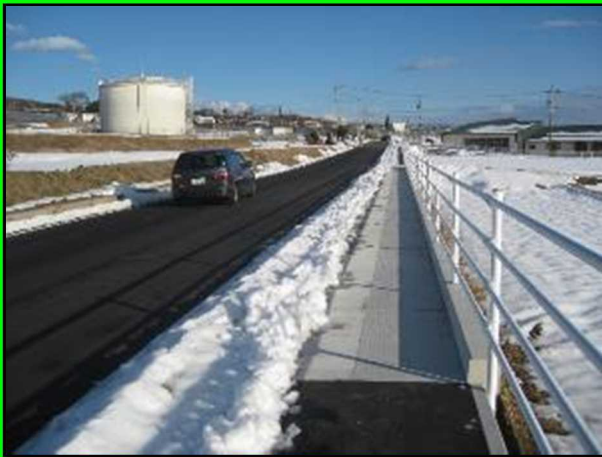
④ 市道 446 号線（滋野保育園付近）

【状況】スピードを出して通過する車両が多く、歩行者が危険である。

【対応内容】道路改良・歩道の設置（H27 実施）

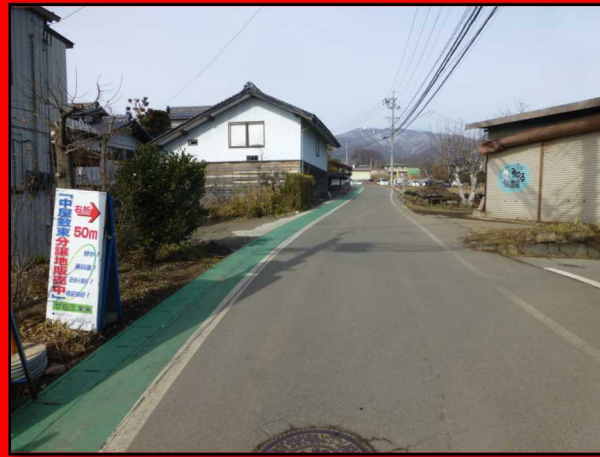
⑤ 市道赤岩・原口線

【状況】道路が狭く見通しが悪いため、歩行者が危険である。

【対応内容】グリーンベルトの設置

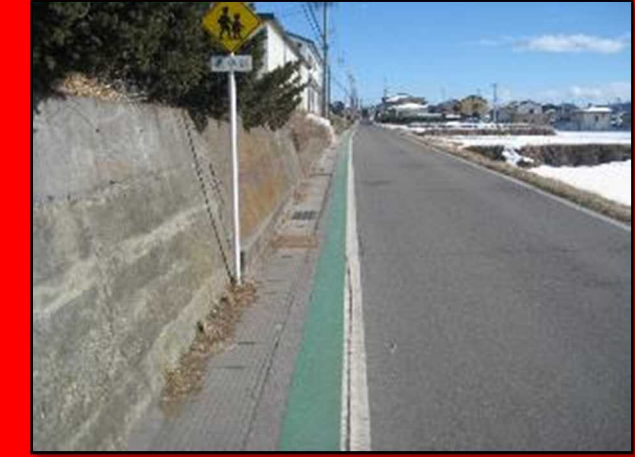
⑥ 県道東御孺恋線（滋野郵便局付近）

【状況】交通量が多く、歩行者が危険である。（死亡事故発生）。

【対応内容】グリーンベルトの設置（H24 一部実施）
