# 令和 8 年度第 1 回 東御市文化財保護審議会次第

## 報告事項(1) 県有形民俗文化財 西宮の歌舞伎舞台 雨水対策事業の交付決定について

## 報告事項(2) 国史跡戌立石器時代住居跡の指定地番の訂正について

### ア 市有形文化財 櫻井神社本殿彫刻の保護について

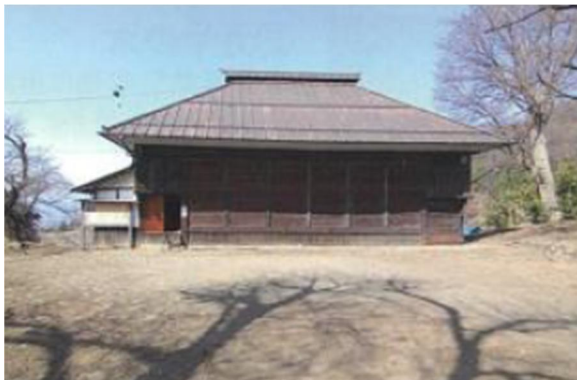
舞台外観

江戸時代の文化 13 年（1816）に造られたことが古文書に記されている。その後、明治 2 年（1869）に改修されたが、主屋部分の構造は創建当時の古い部材が残されており、回しのある舞台（回り舞台）で、セリも田楽も作動し、現在も使用可能な舞台としては現存最古の舞台であるといわれている。

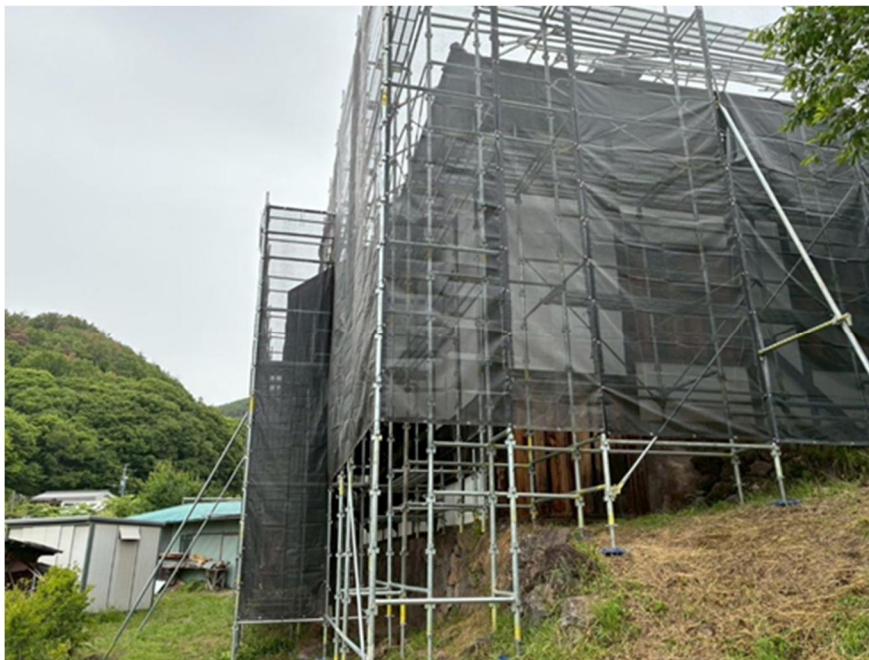
現況写真（令和 8 年 6 月末）

経年劣化により屋根全体に錆が発生し、一部に穴あきが確認されている。また、令和 6 年 4 月の強風により屋根の一部が破損したほか、鼻隠し、軒、棟板金、雨樋等にも損傷が見られ、雨漏りによる隅柱の劣化も確認されている。

カラー鉄板による屋根のカバー工法、野地合板張り、ルーフィング施工、屋根鋼板張り  
軒樋・豎樋取付

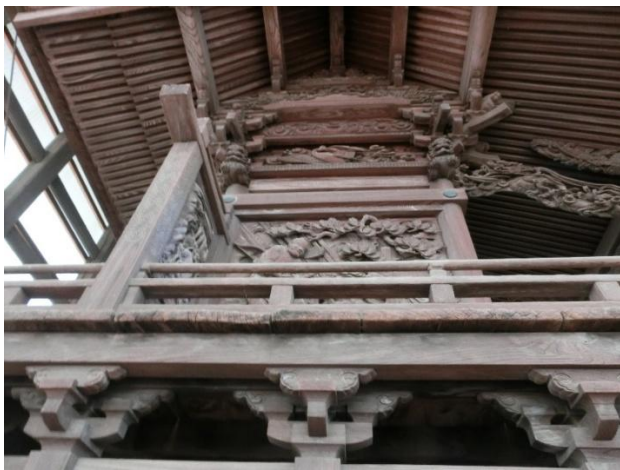
西側覆屋内部

彫刻については、指定当初から風雨等による劣化防止を目的として保護板で覆われ、保存管理が行われてきた。

| 時期 | 内容 |
|---|---|
| 令和8年5月27日 | 配分金を財源として令和8年9月以降に事業を実施したい旨の申し出あり。区内協議の結果、既存保護板を更新し、透明な板により彫刻部分を覆うことで、文化財を保護しながら外部から鑑賞できるようにしたいとの意向が示された。保護板撤去案も出たが、安全性及び継続性を重視し、保護板を設置する方針でまとまった。保護板の素材は劣化しにくいものを検討中。 |

保護板は、彫刻を密閉空間に封じ込めるものではなく、従来と同様に通気を確保した構造とすることで、湿気滞留による保存環境への悪影響は生じないものと考えられる。

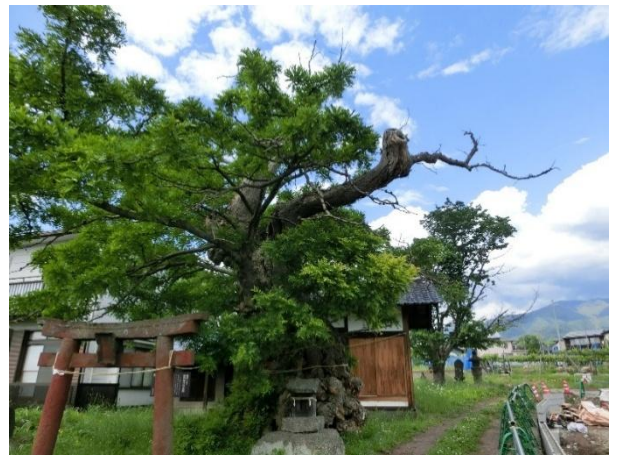
サイカチ（南側）

この皂莢（以下サイカチと表記）は稲荷神社の境内に生えている御神木であり、伝承によると推定樹齢約350年、樹高約12m、胸高周囲約4.7mの巨木で県内有数の太さを誇る。

樹勢は良好、半球状の樹冠を持ち、幹の基部には空洞とこぶ状の突起がみられる。区の氏子や住民により管理されてきた。

| 時期 | 内容 |
|---|---|
| 令和7年12月5日 | 樹木医（上田市・藤本エクステリア）の診断を受け、診断書とその措置（土壌改良による治療及び剪定）の見積書が出たとの申し出あり。<br>診断書によると、太い枝が枯れていたり、幹の根元に空洞化が見られているなど腐朽が進んでいる。サイカチは老木であり、明らかに木は衰えているため、枝の剪定を行うにはまず治療（土壌改良）が必要。その処置のうえで、枝の剪定を行うとの診断。 |

樹木医（藤本エクステリア）の診断書に基づくサイカチの土壌改良及び枝の剪定

本件は、樹木医による診断のもと、サイカチの土壌改良を行ったうえで枝の剪定を行うものである。サイカチは老木であり、文化財保護の観点から、処置を行うには特別な配慮が必要。今回の施工業者は樹木医本人が木の状態を踏まえたうえで実施するため、今回の措置は妥当と思われる。

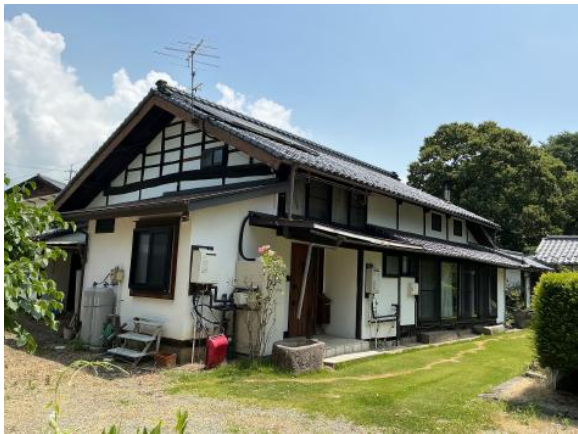
現状変更（解体工事）前 母屋

| 時期 | 内容 |
|---|---|
| 令和7年5月20日 | 所有者は史跡指定地内に建設されている住宅（母屋）と付属倉庫の老朽化に伴い、建て替えを計画。所有者が依頼した施工業者である建設業者から市へ相談あり。 |

工事の際は史跡指定地外に機材等を仮置きし、史跡に影響が出ないように配慮。母屋建設予定地に隣接している鍛冶場跡の建物をき損しないように十分注意して作業を行った。

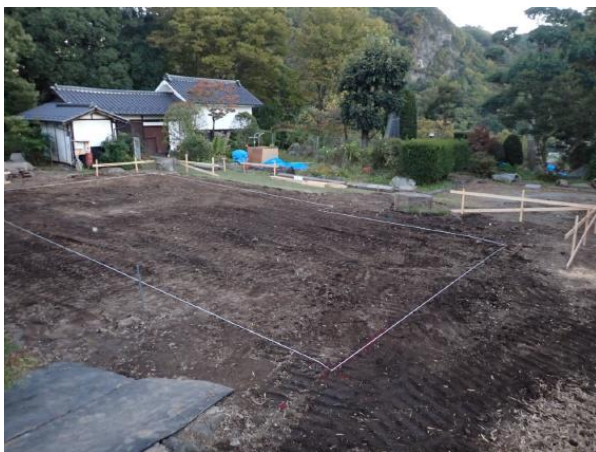
現状変更（解体工事）完了後

解体に伴う基礎除却、新築の基礎施工等の掘削工事の際は、市職員による工事立会を実施し、旧邸宅の遺物、遺構等の埋蔵文化財に配慮し、不測の事態に備えた。

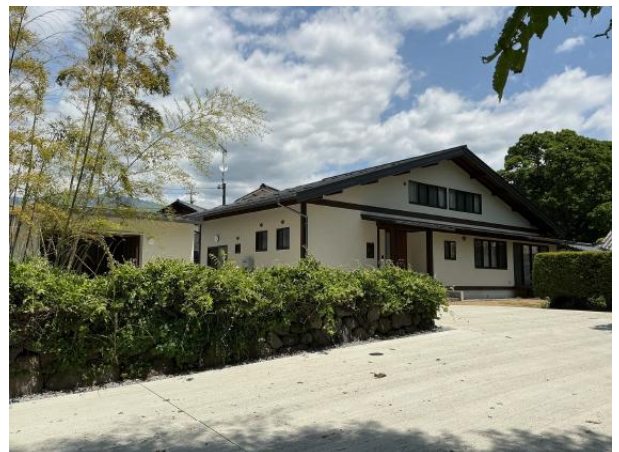
現状変更（新築工事）完了後

解体・新築によって、大きく史跡の景観が変わることとなるが、建物は景観に配慮した設計の上、工事を行った。
