令和４年度 第１回 東御市文化財保護審議会 次第

４　報　　告
(1) 羽毛山「安政の川除」の現地調査報告について

羽毛山堤防　：明治26年測量図

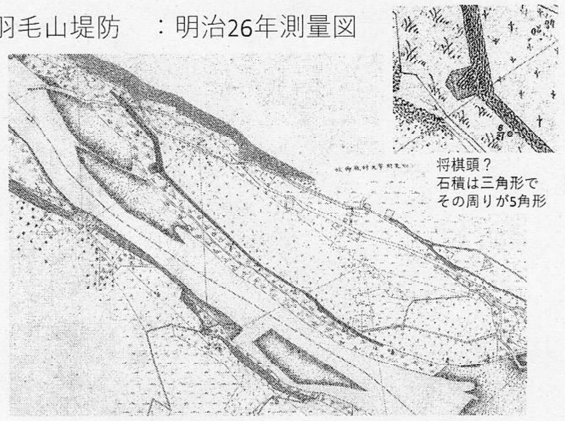
将棋頭？
石積は三角形で
その周りが5角形

明治26年測量図では
羽毛山地区の「堤防」は計310間である。

北御牧村誌などによれば、
「安政の川除」とされた「羽毛山堤防」は　320間とある。（350間はまちがい）

測量図も実際に測定した数値が記されているのではないため、この程度の差であれば、江戸時代の測定精度や明治の測り方等も含め　大まかに「誤差」と考えることに不合理性はないと考える。

従って、
明治26年測量図に描かれている「堤防」は江戸末期の「安政の川除の羽毛山堤防」とすることができる。

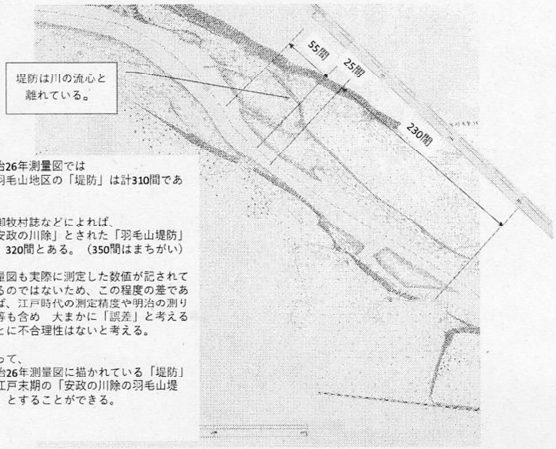
堤防は川の流心と
離れている。

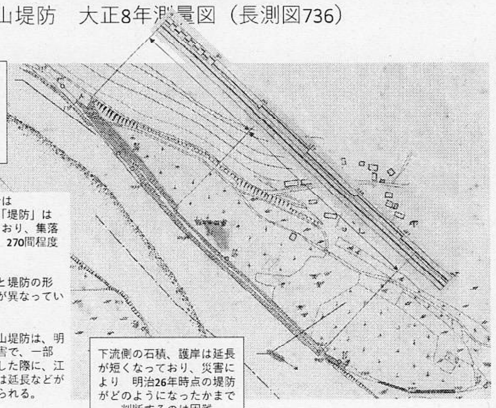
羽毛山堤防　大正8年測量図（長測図736）

従来の石積堤防の川側に新たに石積護岸がつくられている。川の流れがその護岸に接している。

大正8年測量図では
羽毛山地区の「堤防」は「2重」になっており、集落側にある長さは　270間程度である。

明治26年測量図と堤防の形状、変化位置等が異なっている。

以上から、羽毛山堤防は、明治26年以降の水害で、一部が破損し、復旧した際に、江戸時代の堤防とは延長などが異なったと考えられる。

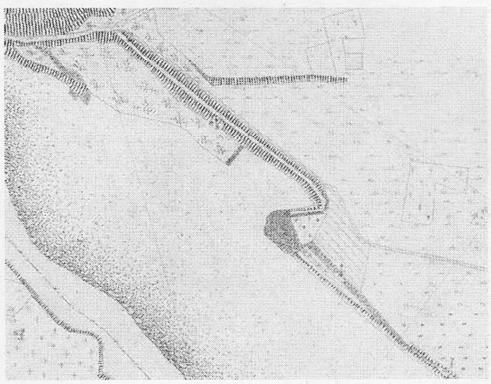
この図の下段の石積は、大正8年測量図の川側に出来ている護岸石積とかんがえられる。

同時期につくられたされる下流の羽毛山村郷仕川原堤防にも頭と似た形状がみられる
