# 本下之城橋（長野県東御市本下之城）

路線名 市道 下之城西原線  
被災状況 上部工：流失、下部工：橋脚崩壊、橋台一部損傷  
復旧方法 既存の橋梁は、5径間で4基の橋脚があったが、橋脚をなくし、1径間で既存の位置へ復旧した。

本下之城橋 橋梁延長 40.0m 幅員2.8m

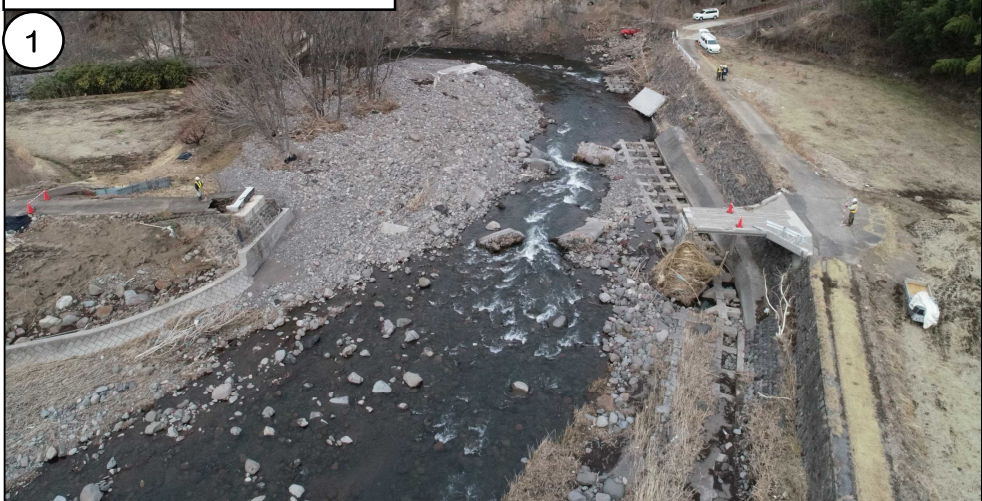
被災直後（R1.10撮影）

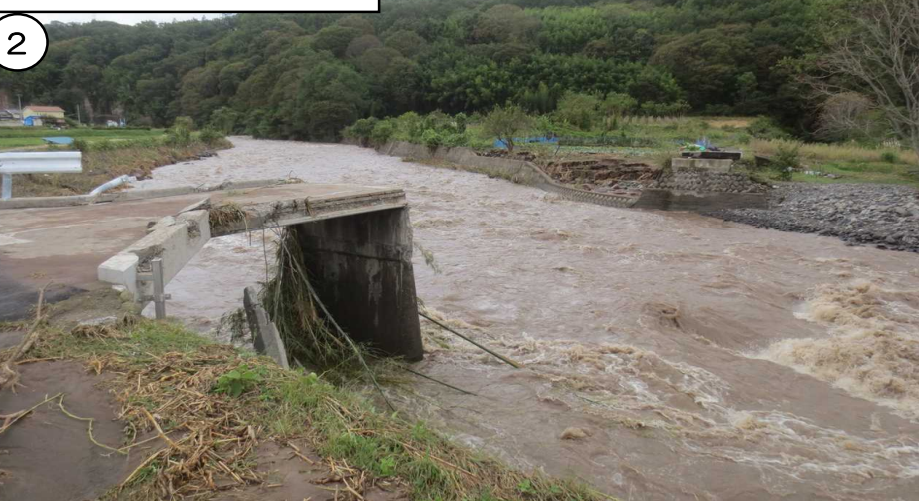
被災直後（R1.10撮影）

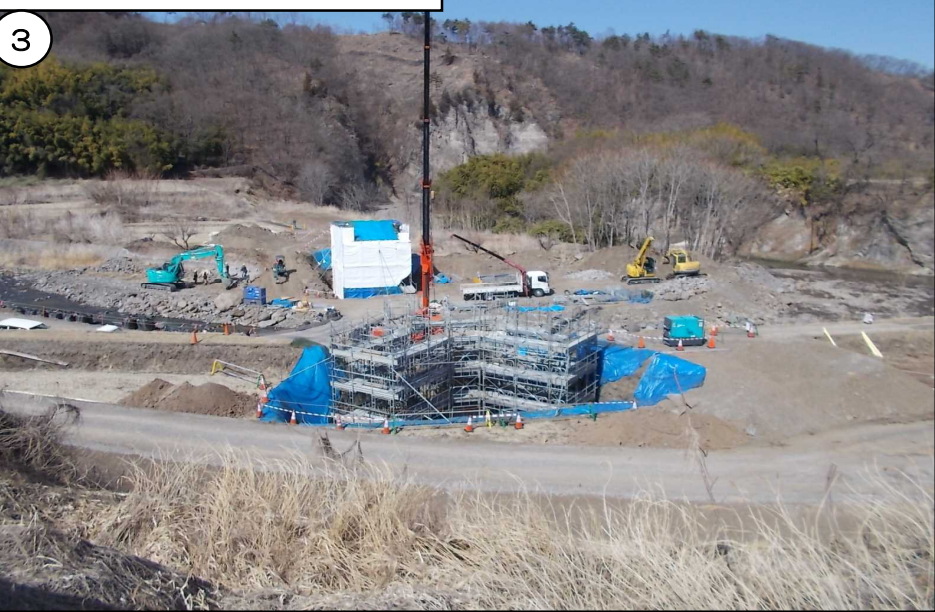
下部工施工中（R3.1撮影）

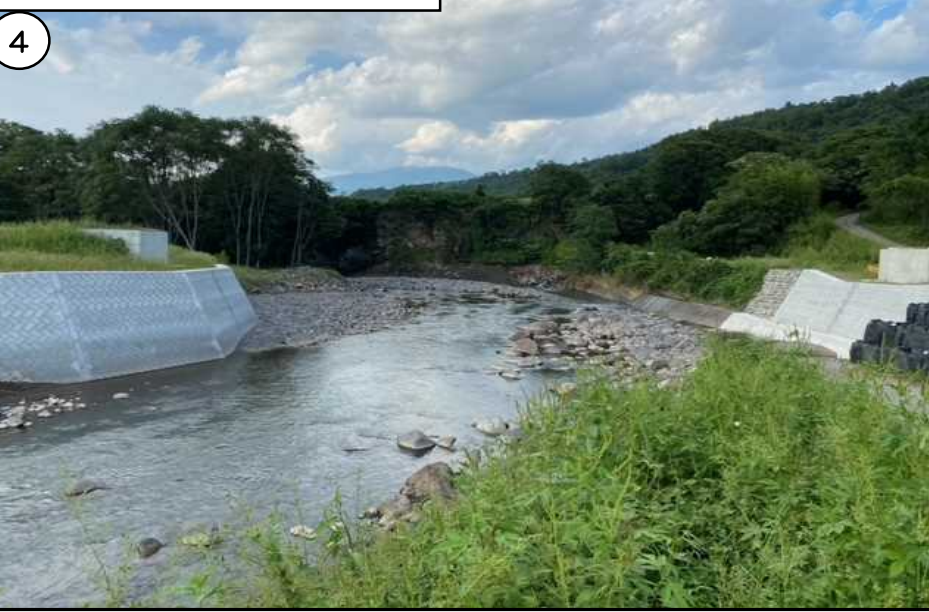
下部工工事完了（R3.7撮影）

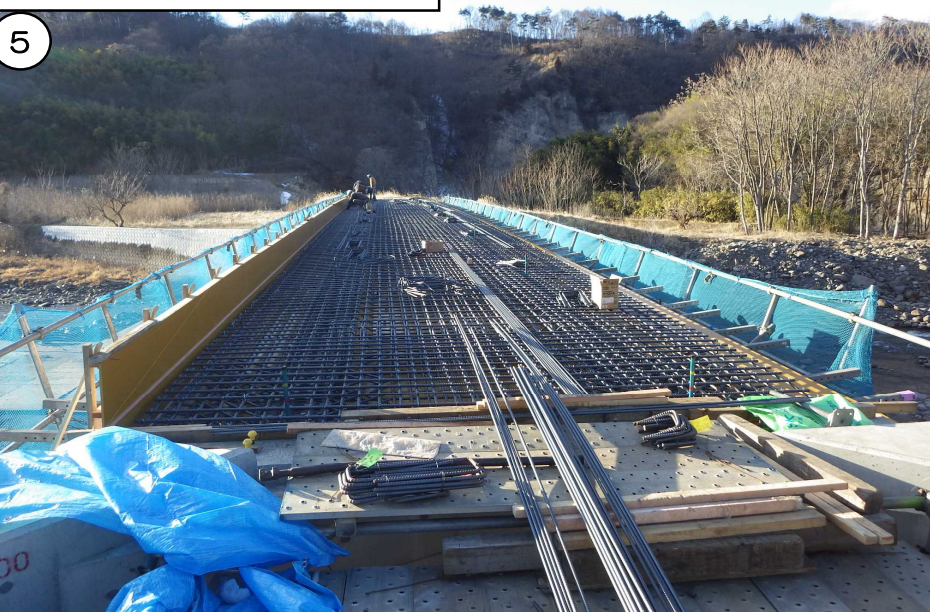
上部工床版工（R4.1撮影）

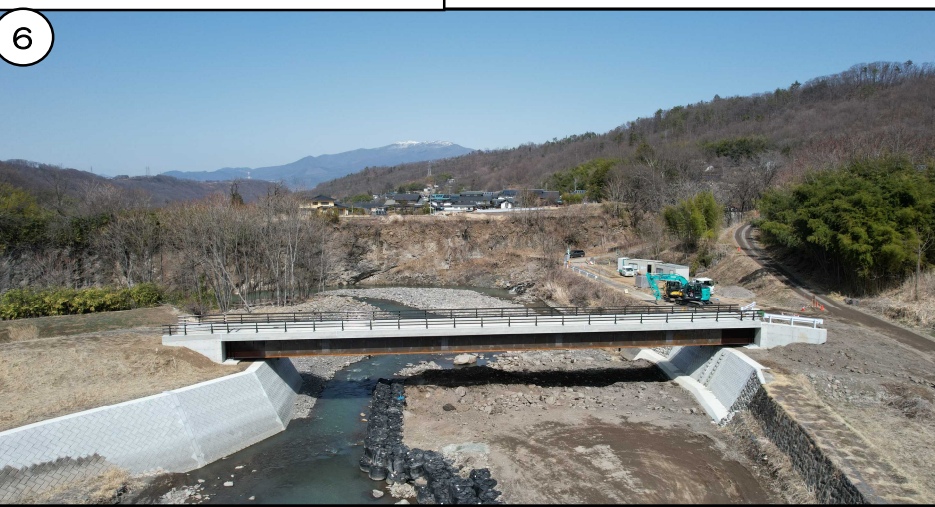
上部工工事完了（R4.3撮影）

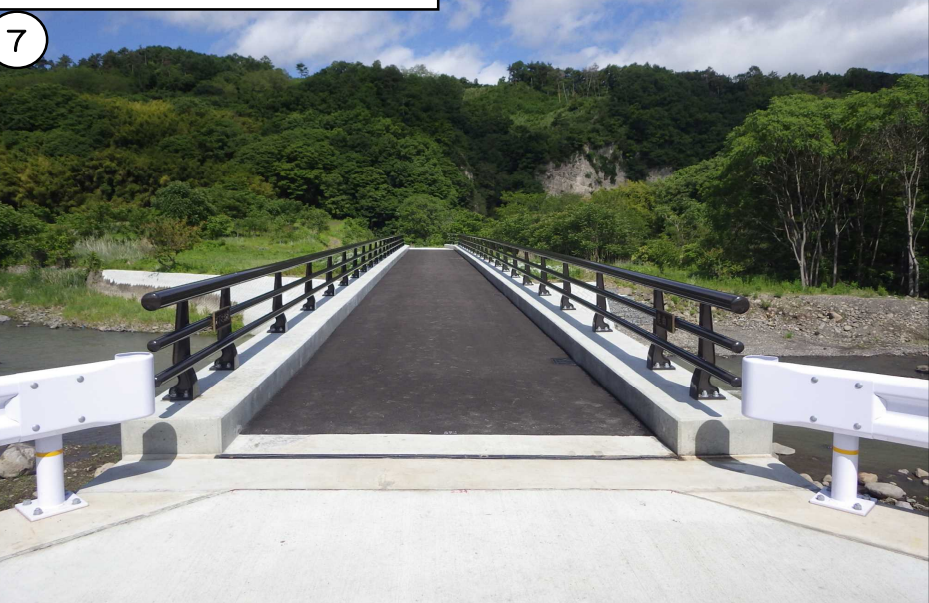
取付道路工事完了（R4.6撮影）

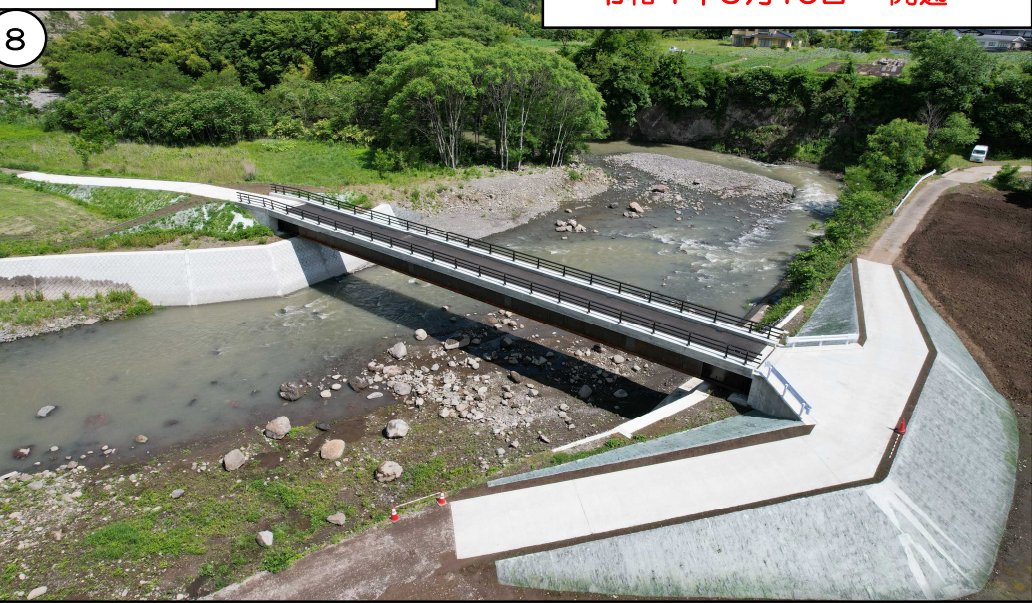
全ての工事完了（R4.6撮影）
